Kratzanfälligkeit von ESG und Floatglas

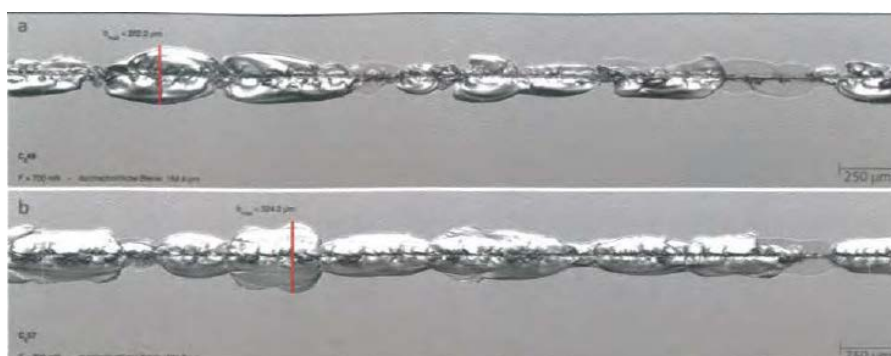
Zur Validierung der Versuchsanordnung wurden bis zu 30 Jahre alte betretbare Horizontalverglasungen und Fassadenverglasungen auf Verkratzungen untersucht und die Rissstrukturen zerstörungsfrei ausgewertet. Somit war es möglich ein realistisches Prüfzenario nachzustellen. (Bild 2)

Zusammenfassend lässt sich festhalten, dass thermisch entspanntes Floatglas und ESG gleichermaßen „empfindlich“ für Verkratzungen sind. Die Risse bei ESG werden nach erfolgter Beschädigung rasch sichtbar, während es Tage dauern kann, bis man die Risse am Floatglas feststellen kann.

Bild 2: In Kratzversuchen erzeugte Kratzer auf (a) entspannten und (b) auf thermisch vorgespannten Floatglas. Die rote Linie markiert die breiteste Stelle des Kratzers
[Quelle: Schula TU Darmstadt]

Es wird empfohlen stets die gleiche Sorgfalt im täglichen Umgang mit Glas walten zu lassen. Auf die Beachtung der Reinigungsempfehlung UNIGLAS® INFORM „Glas verträgt viel aber nicht alles“ wird hingewiesen.
